# 5. Seminář

## Provoz a kontroly PBZ

# Nesprávně osazené stavební prvky a konstrukce z požárního hlediska

Doc.Ing.Václav Kupilík, CSc.

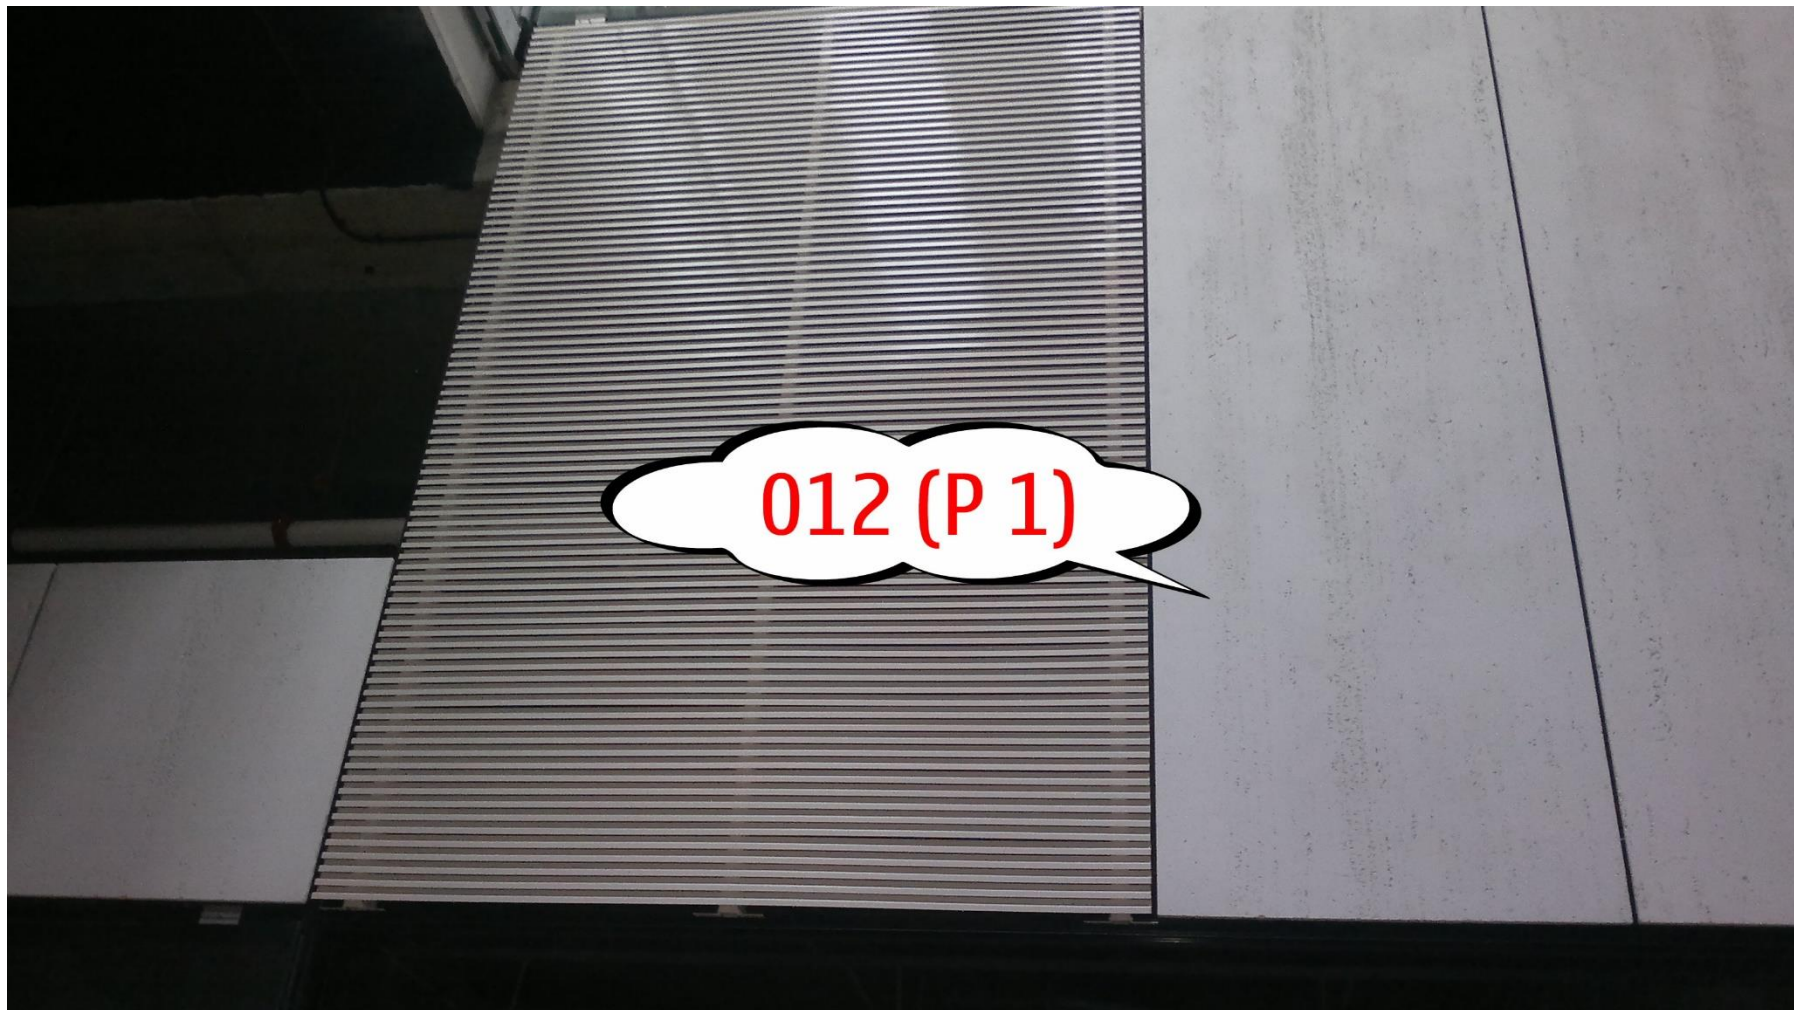
**Pás hliníkových lamel v interiérové prosklené fasádě  
podporovaný svislými sloupky**

Tomuto požadavku hliníkové slitiny vyhovují, avšak svou dimenzí nemusí vyhovovat tvarové stálosti pro teploty 200 – 300°C. **A právě projektant PBŘ tento požadavek zanedbal, což se projevilo i v realizaci.**

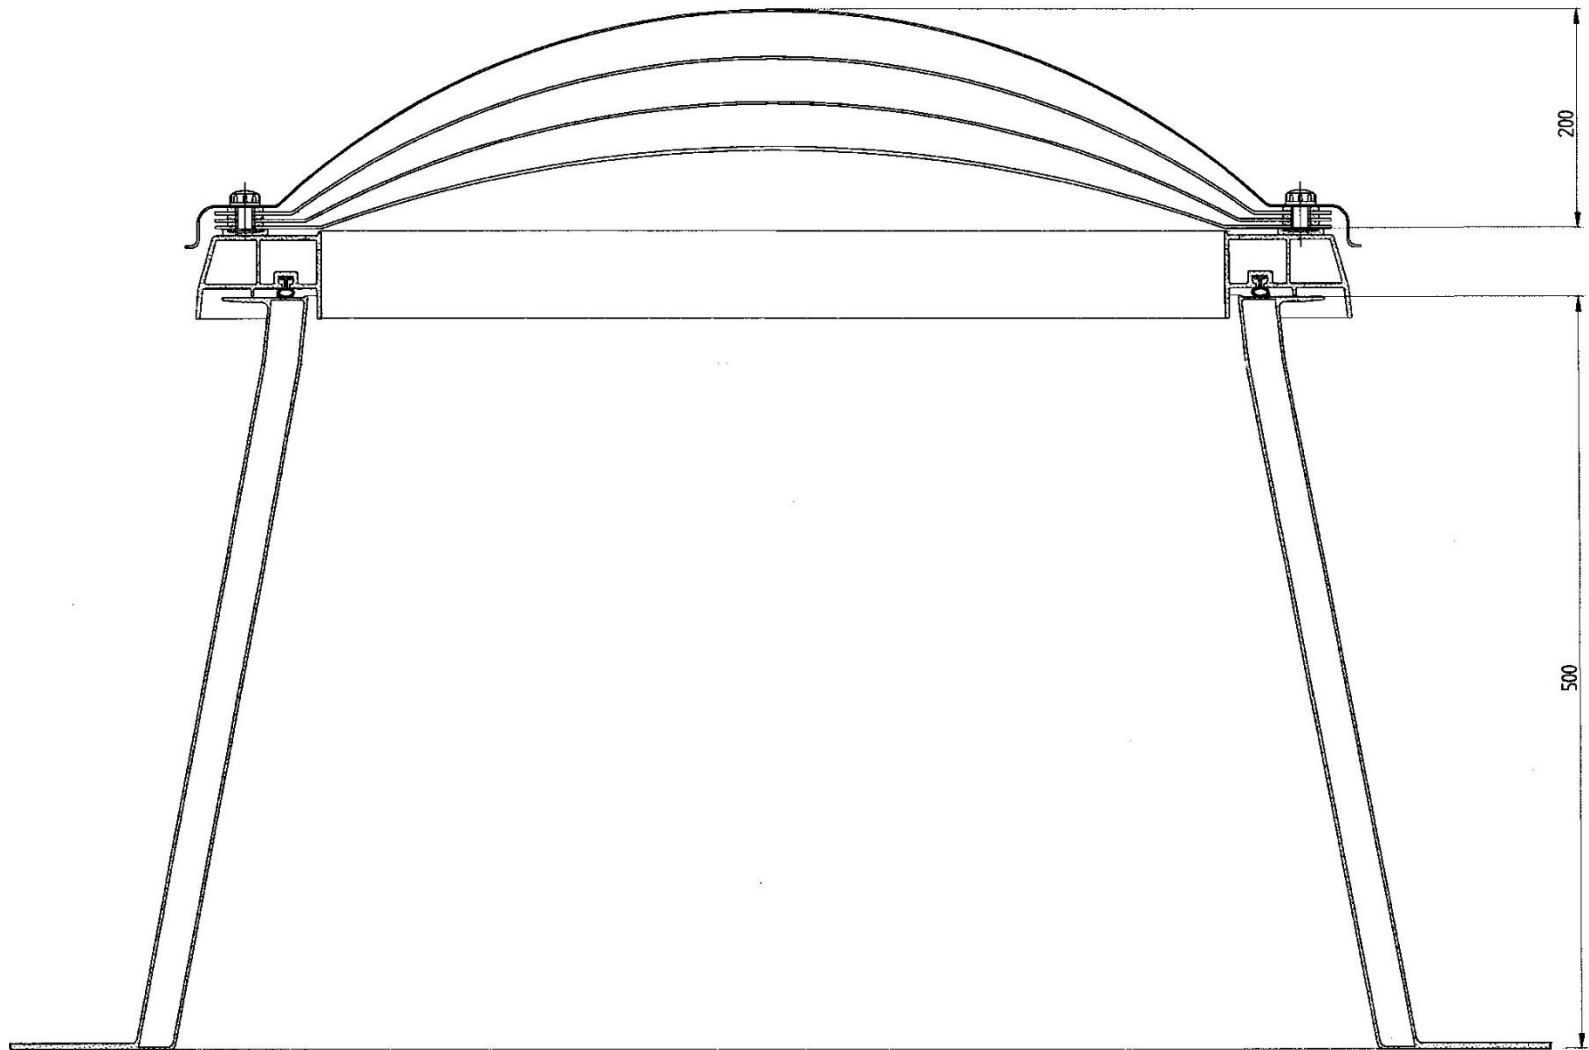
**Trojitý světlík kruhového tvaru s podsadou o výšce 500 mm**

Zhotovitel objednal u výrobce dodávku plastových světlíků o průměru 1500 mm podle požadavku projektanta, podle něhož měla být pod podsadou umístěna síť proti odpadávání a odkapávání plastových částí při požáru. Tento požadavek byl ze strany výrobce splněn i v souladu s protokolem o zkouškách požárně technických vlastností. Projektant však blíže nespecifikoval třídu reakce na oheň dodaných světlíků, které vykazovaly třídu D a ČSN 73 0802, nevyhovovaly.

Ačkoli dodané světlíky začaly být osazovány do chráněné únikové cesty, nakonec byly vyjmuty a použity světlíky se skleněnou výplní.

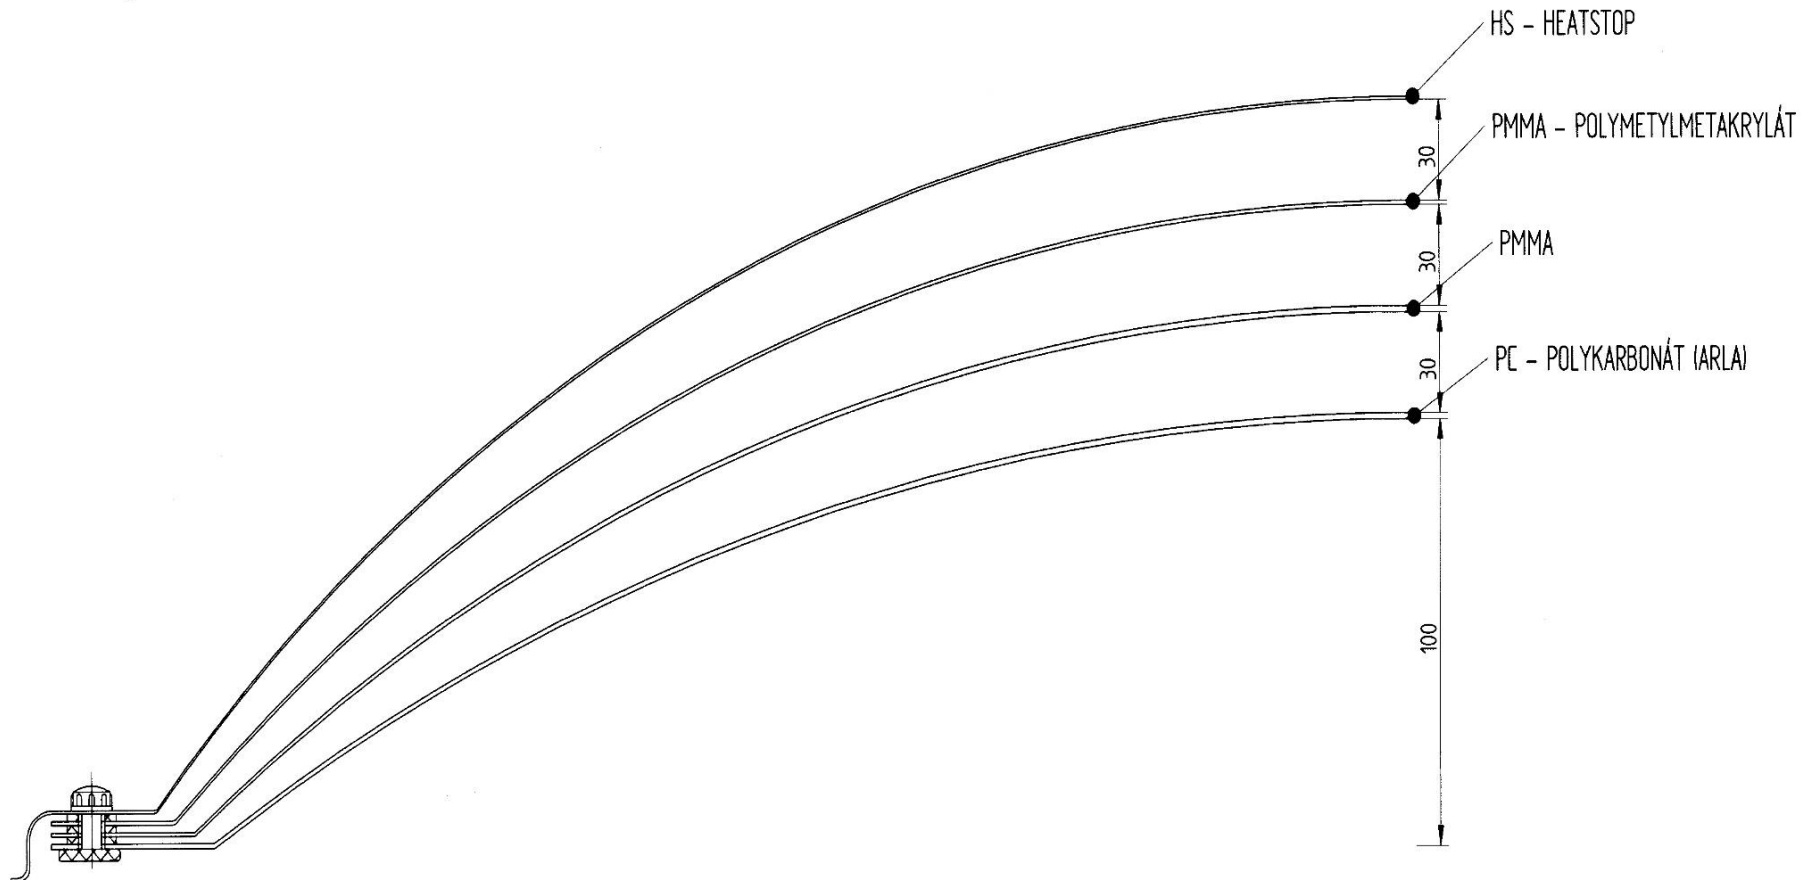
**Skladba jednotlivých vrstev plastového světlíku**

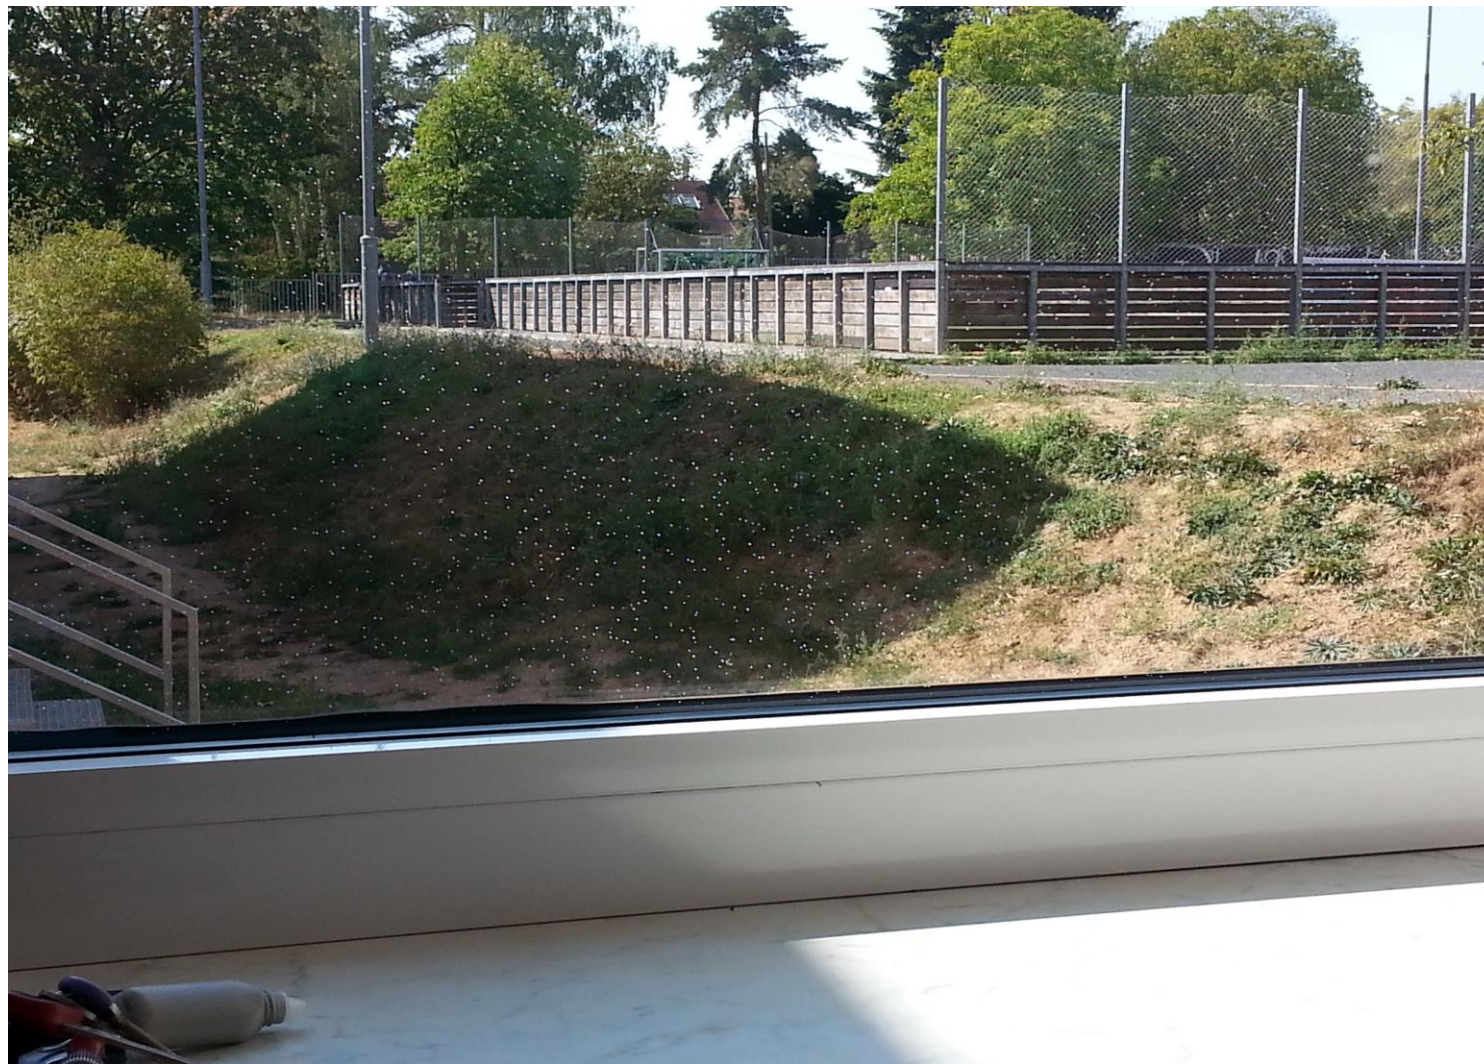
**Ačkoliv posuzovaná požární okna odolávají případnému požáru, nesprávně umístěná fólie proti UV záření je příčinou vzniku bublinek, které působí nejen nepříznivým estetickým dojmem, ale i nevyhovují ČSN EN ISO 12543-6, takže je třeba je vyměnit.**

Jižní pohled na skleněné tabule protipožárního skla s bublinkami

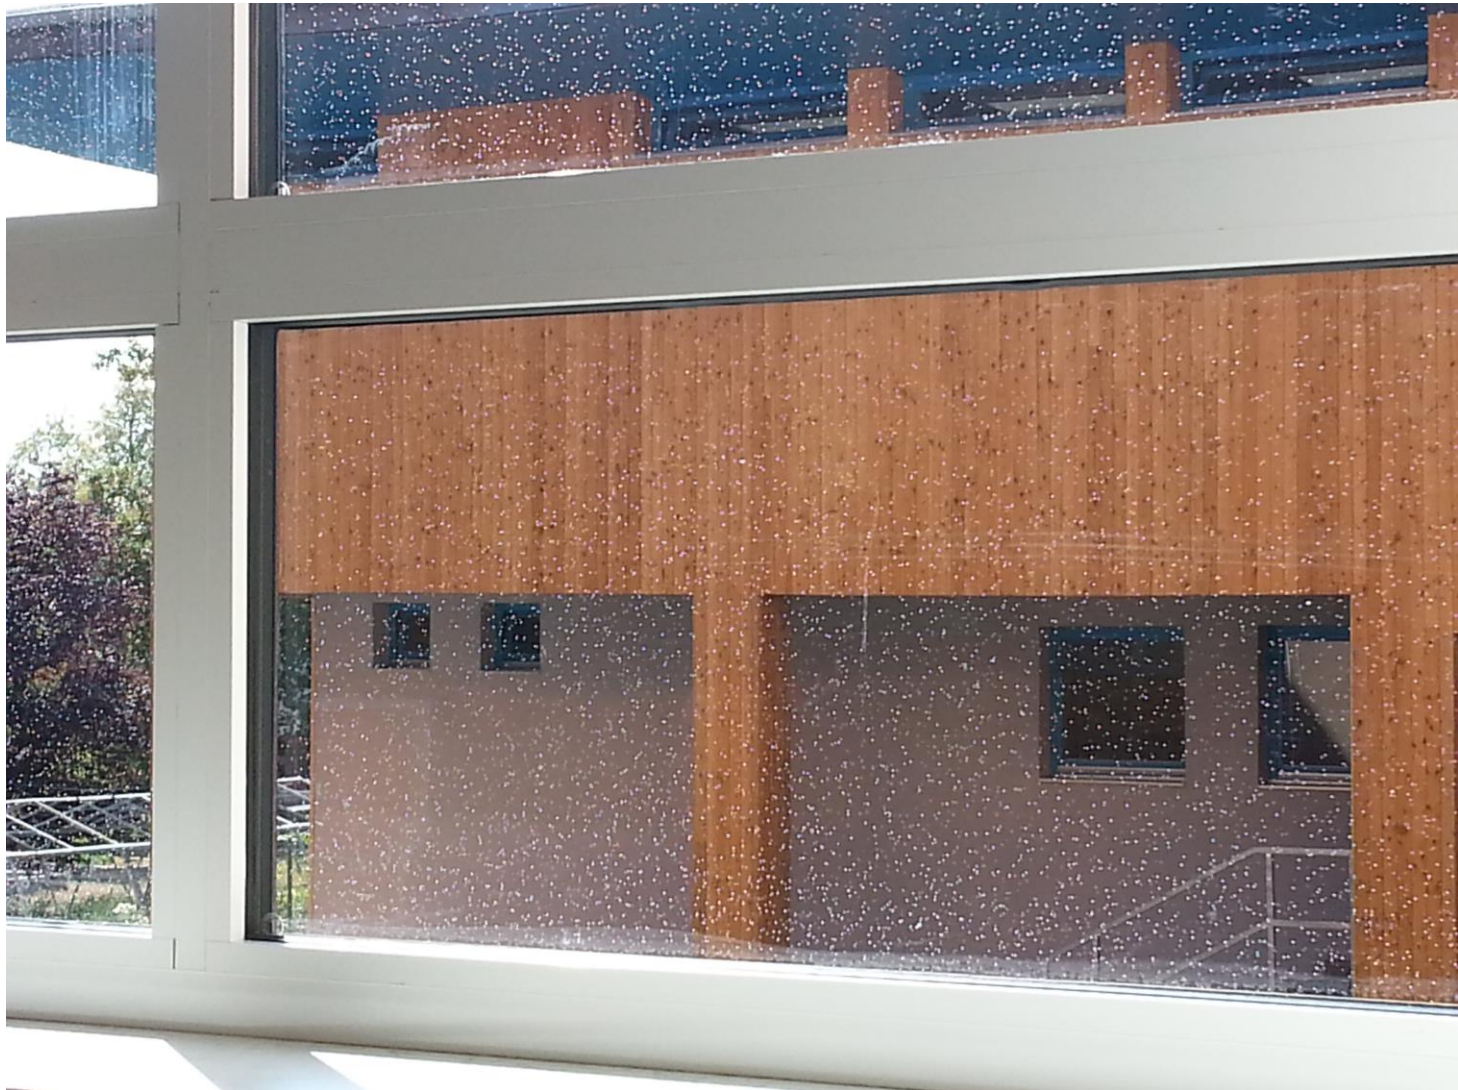
**Východní pohled na skleněné tabule protipožárního skla s bublinkami**

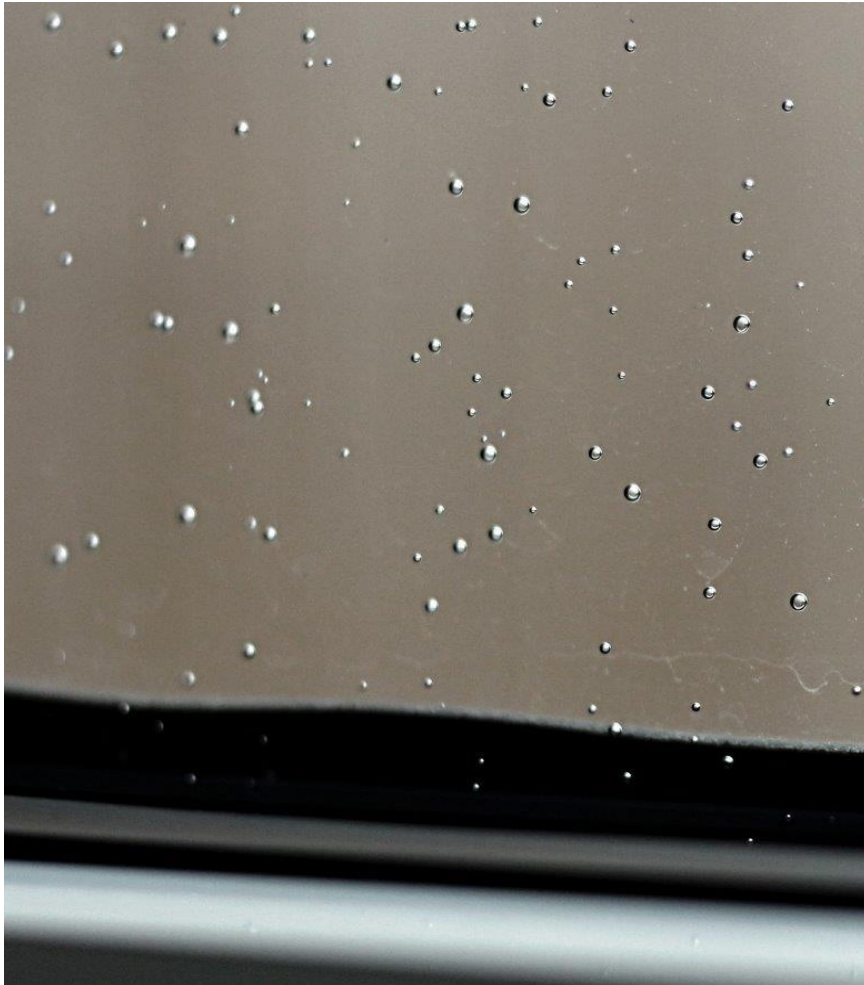
**Detailní výskyt bublinek v ploše tabule z protipožárního skla**

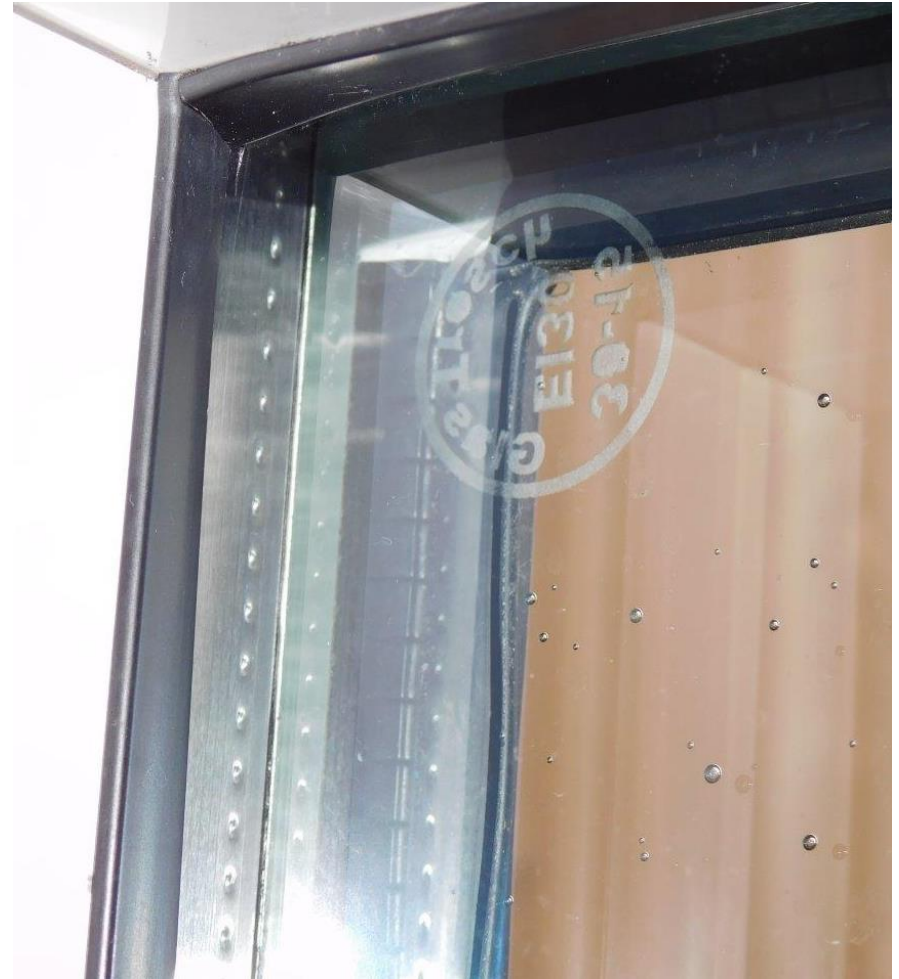
**Obrácená značka s označením typu protipožárního skla v rohu tabule**

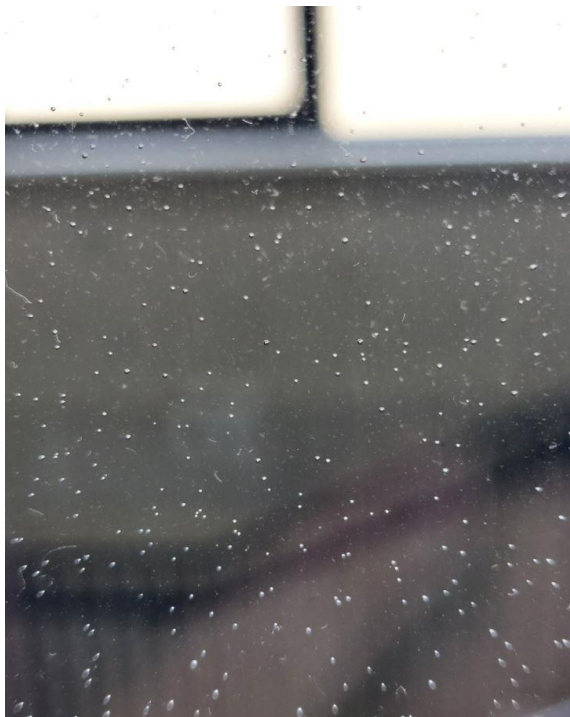
- a) samostatně v ploše okna s naměřeným průměrem 1,8 mm,
- b) v kombinaci s fleky ve tvaru sněhových vloček,
- c) v nahuštěném uspořádání vytvářejí podél okenního rámu bílé mapy

Průhledné zasklení s  
bublinkami v 1.PP

Podle poznámky v tabulce 1 množství bublinek nebo dokonce v kombinaci s fleky ve tvaru sněhových vloček v protipožárních oknech překračuje počet vad s limitní vzájemnou vzdáleností. Naměřená velikost bublin na skleněných tabulích (1,8 nebo 1,2 mm) překračuje maximální velikost tolerance. Tabulka 1. Přípustné bodové vady zorném poli dle ČSN EN ISO 12543-6.

**V každém případě jsou protipožární skla vadná z výroby, a to z hlediska technologie nebo složení. V tomto stavu nelze osazená protipožární okna opravovat, ale vyměnit.**

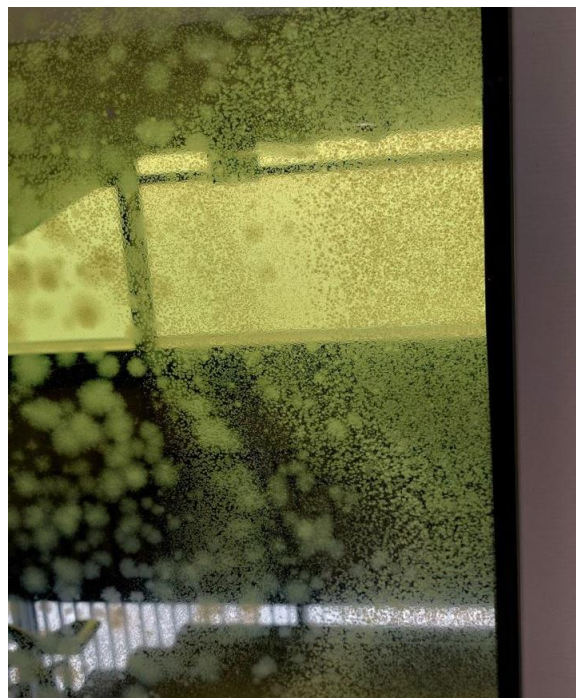
Bublinky v kombinaci s fleky  
ve tvaru sněhových vloček

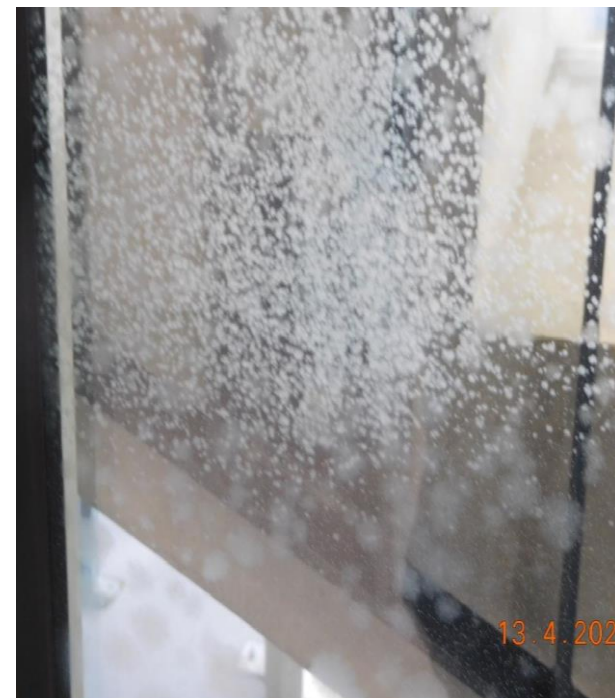
Bílé mapy podél rámu v nahuš-  
těném uspořádání bublinek

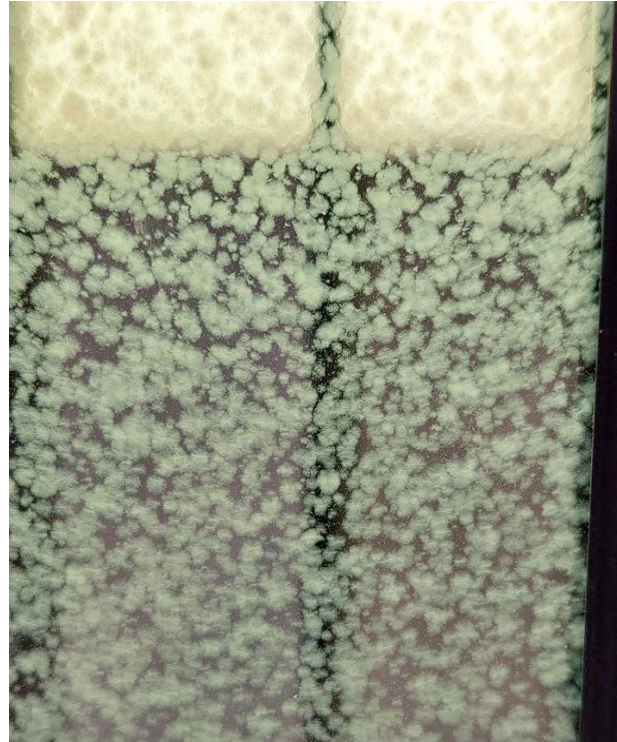
a) samostatně v ploše okna

Samostatně se vyskytující fleky ve tvaru sněhových vloček v ploše okna

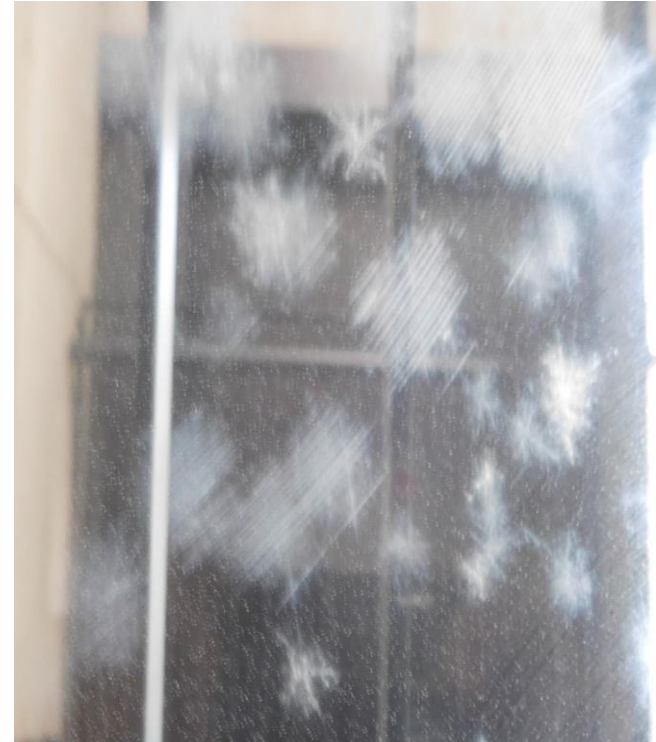
b) extrémně rozmazané fleky ve tvaru sněhových vloček v místě nadměrného světla

Extrémně rozmazané fleky ve tvaru sněhových vloček

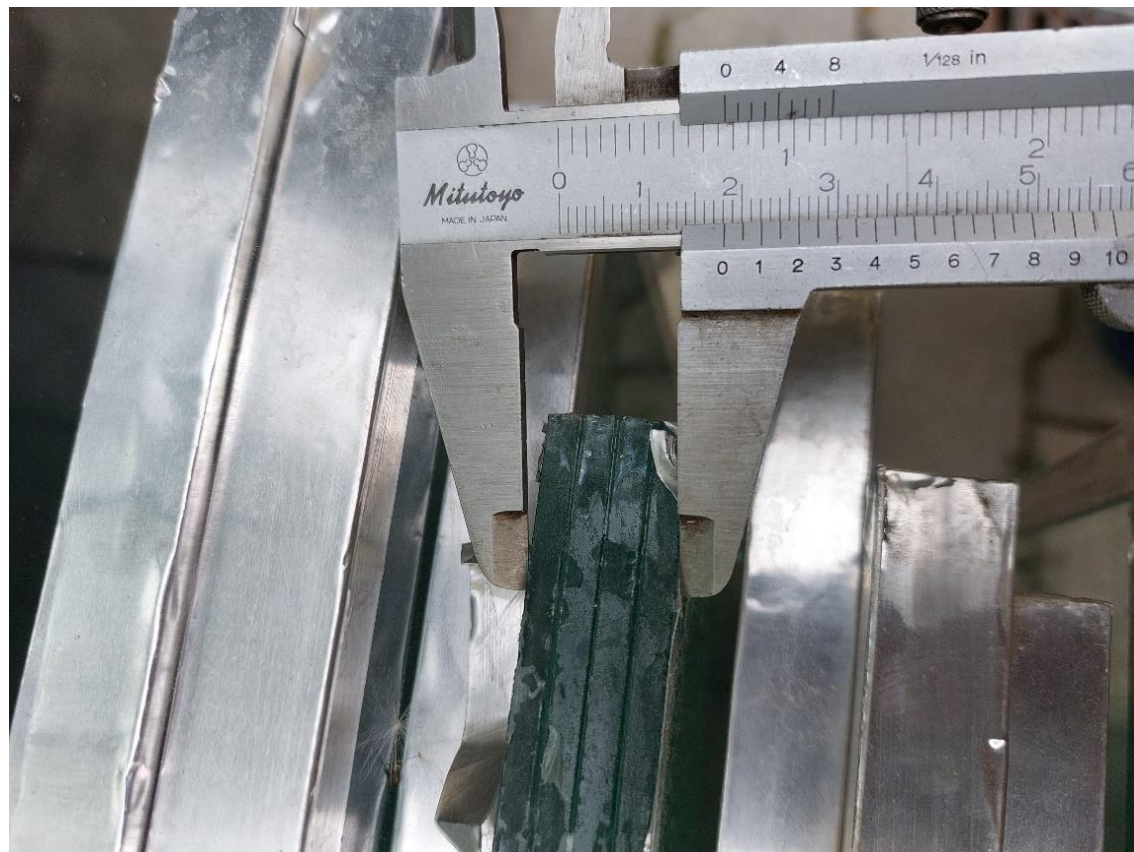
a) u protipožárního skla se 4 vrstvami a 3 mezivrstvami samostatně v ploše okna tloušťka 18,2 mm

Naměřená tloušťka šuplerou 4 vrstev skleněných tabulí a 3 mezivrstev 18,2 mm

**Závažnější problém je ale v rozdílu celkové naměřené tloušťky šuplerou pro 4 vrstvy a 3 mezivrstvy ve výši 18,2 mm, která je pravděpodobně v rozporu s tloušťkou 20 mm uvedenou na štítku EI 45. Podle toho by mohla být na skleněné tabule 4 x 4 mm a 3 x 1,3 mm uvažována mezivrstva, která však poměrově nevychází (je příliš tenká). Jako doklad by posloužily technické listy a certifikát o výrobku od výrobce protipožárních oken, které však autor posudku nemá k dispozici. Pokud by tento předpoklad byl z chybějících dokladů potvrzen, dodaná okna nemohou za těchto podmínek splňovat požadovanou požární odolnost EI 45 a jsou pro navrženou požární odolnost projektantem nepoužitelná.**

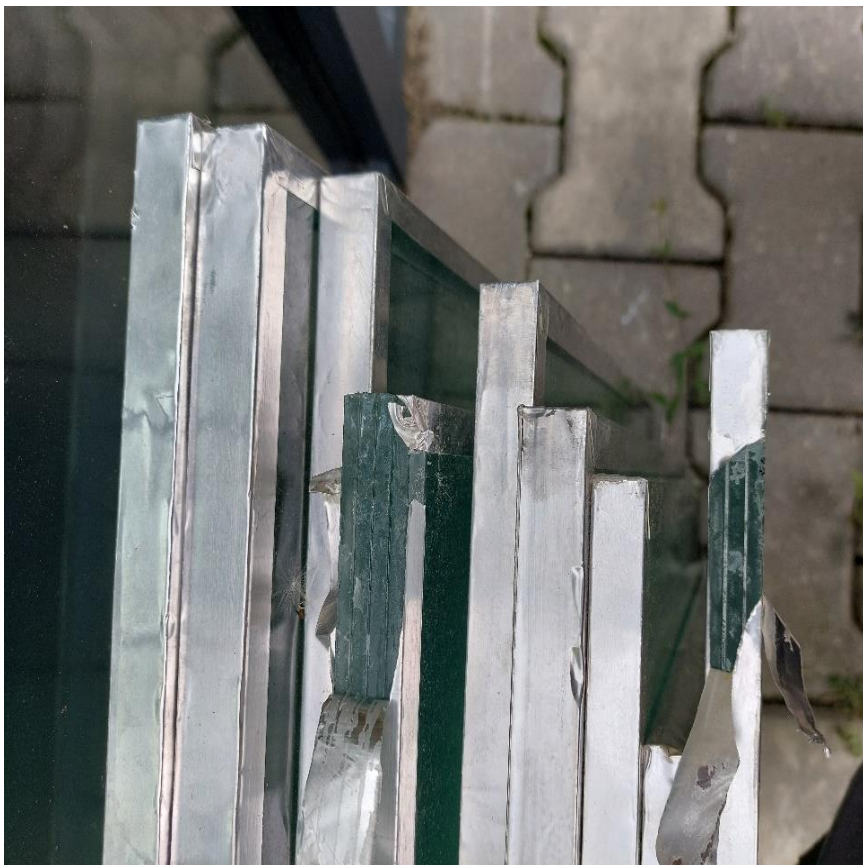
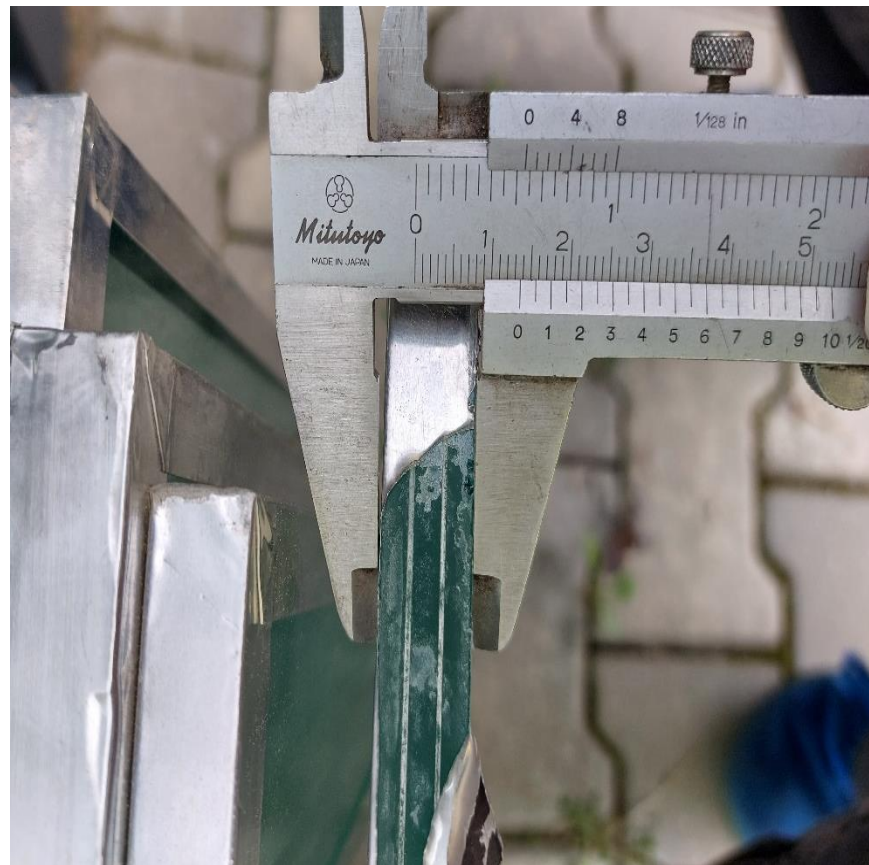
b) u protipožárního skla se 3 vrstvami a 2 mezivrstvami tloušťka 13,5 mm

Uvolněné ochranné pásky u skel se 3 vrstvami skleněných tabulí a 2 mezivrstvami

Naměřená tloušťka šuplerou 3 vrstev skleněných tabulí a 2 mezivrstev 13,5 mm

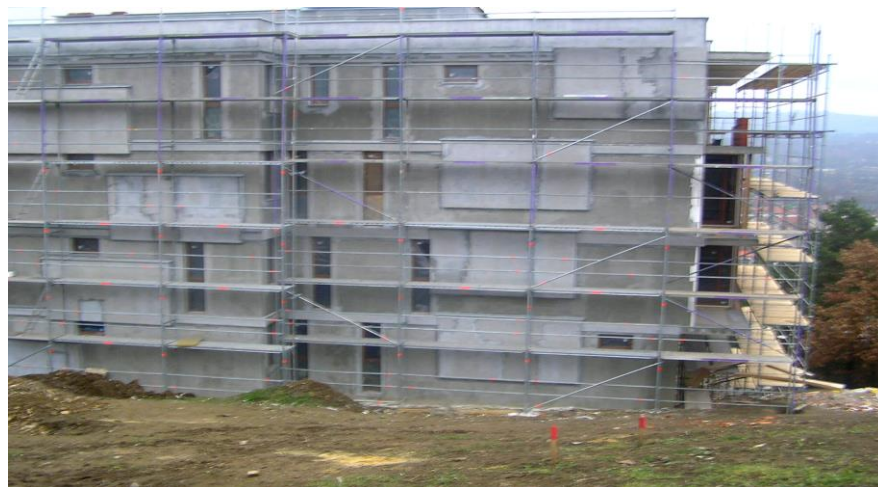
Řešení fasády bez vodorovných požárních pásů a navíc se zakrytými zateplenými svislými požárními pásy z expandovaného polystyrenu na sídlišti v blízkosti Prahy

**Severní zateplená fasáda**

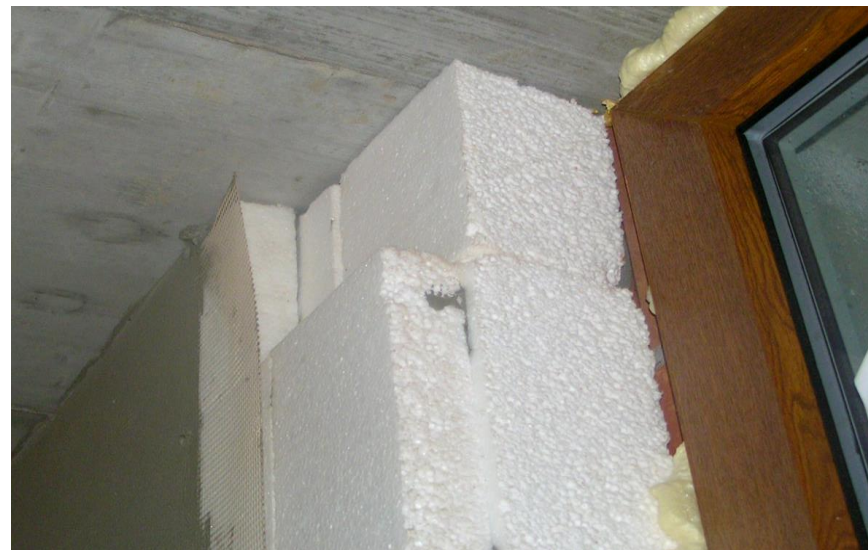
**Detail zateplení EPS ve 2 vrstvách**

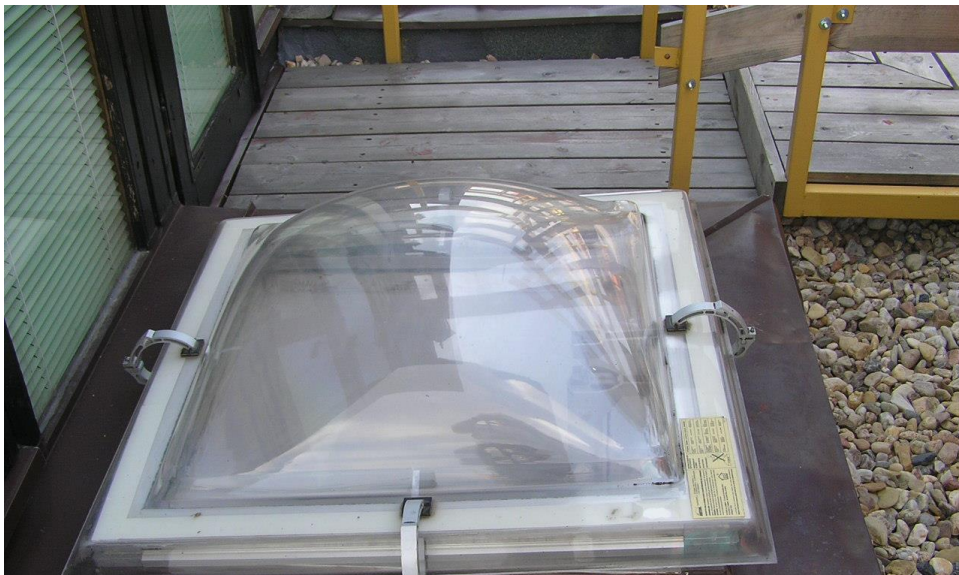
- Závady:**
- U dřevěná nástavby je dřevěná lávka v blízkosti hořlavého plastového světlíku nedokončená a nesplňuje ČSN
  - Ani vzdálenost mezi odvětrávacími výústkami a spojovací lávkou nevyhovuje
  - Dřevěná střešní lávka včetně zábradlí jako jediná úniková cesta z atelieru do bytu nevyhovuje
  - Nedokončení střešní lávky může přispět k případnému pádu unikajících osob při evakuaci

Detail PMMA světlíku u dřevěné nástavby

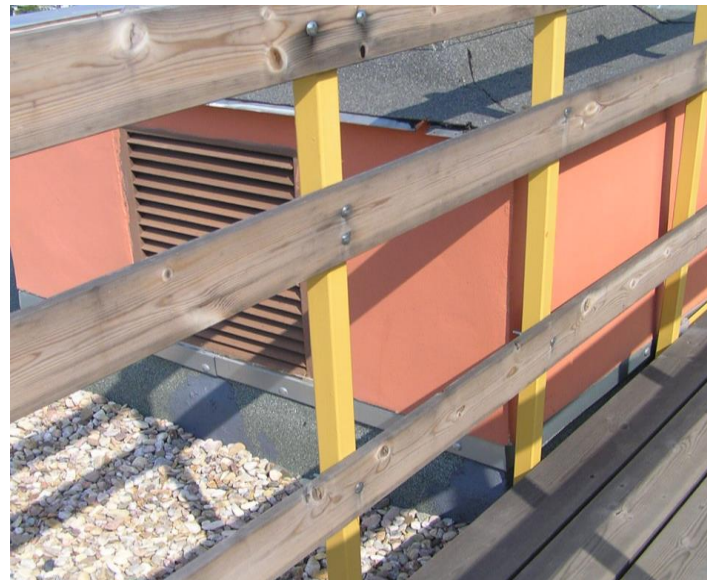
Lávka v těsné blízkosti výústek

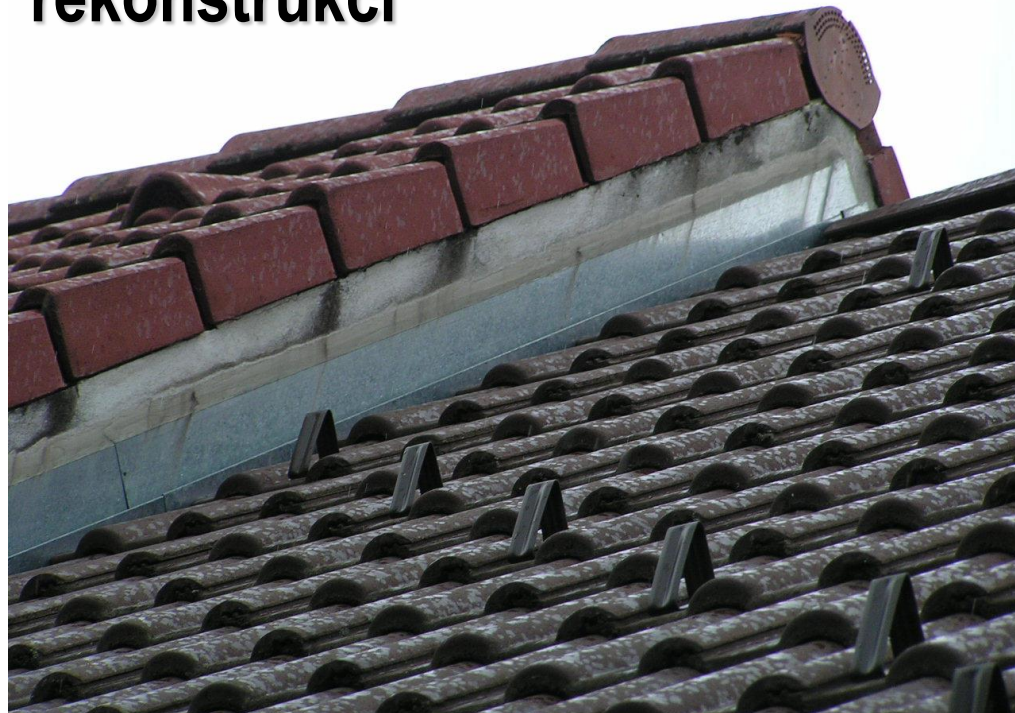
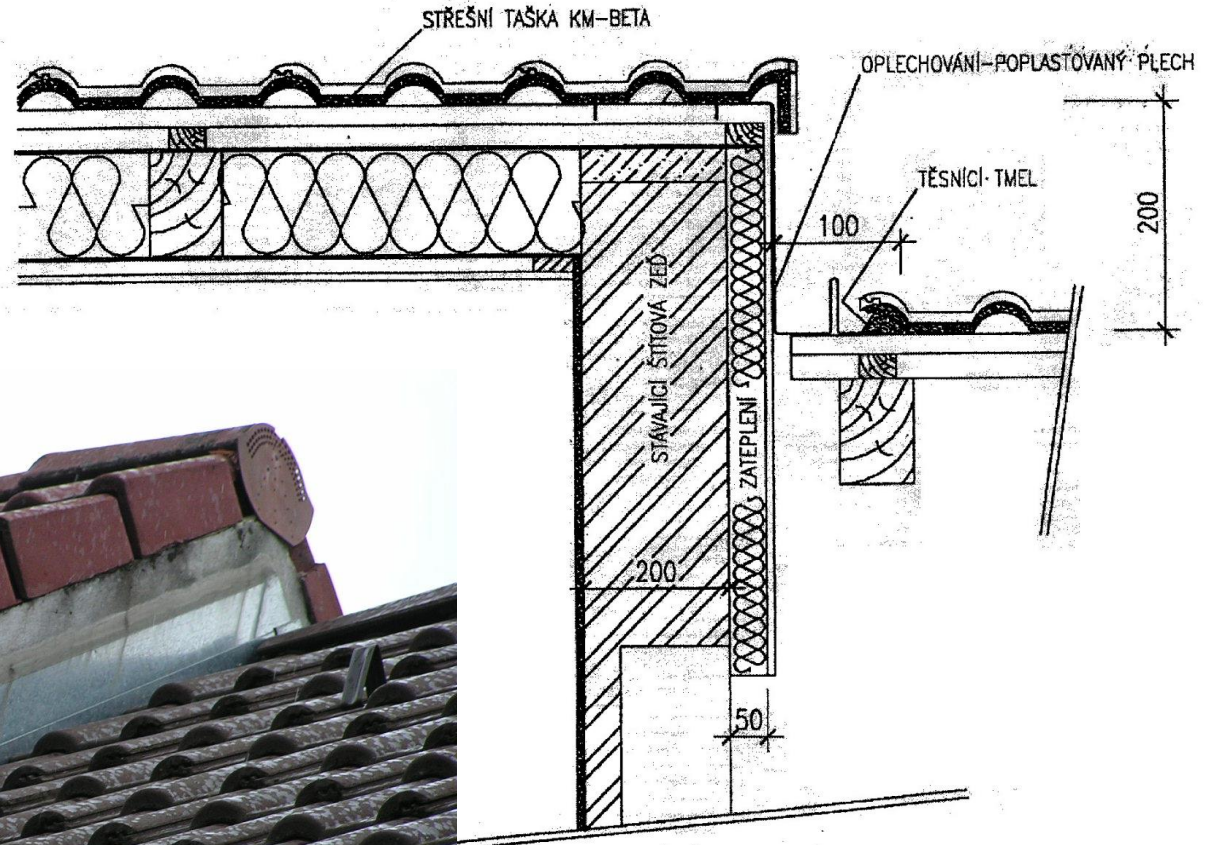
Při zpracovávání PBR projektant uvedl v zateplení přečnávající štítové stěny pouze tepelný izolant bez bližší specifikace, v jehož důsledku byla tato stěna zateplena pěnovým polystyrenem, který z požárních důvodů nemůže být u dělicí požární stěny mezi oběma objekty použit.

Původní  
převýšení ↓  
sedlové  
střechy před  
rekonstrukcí

Detail štítové ↑  
stěny v řezu

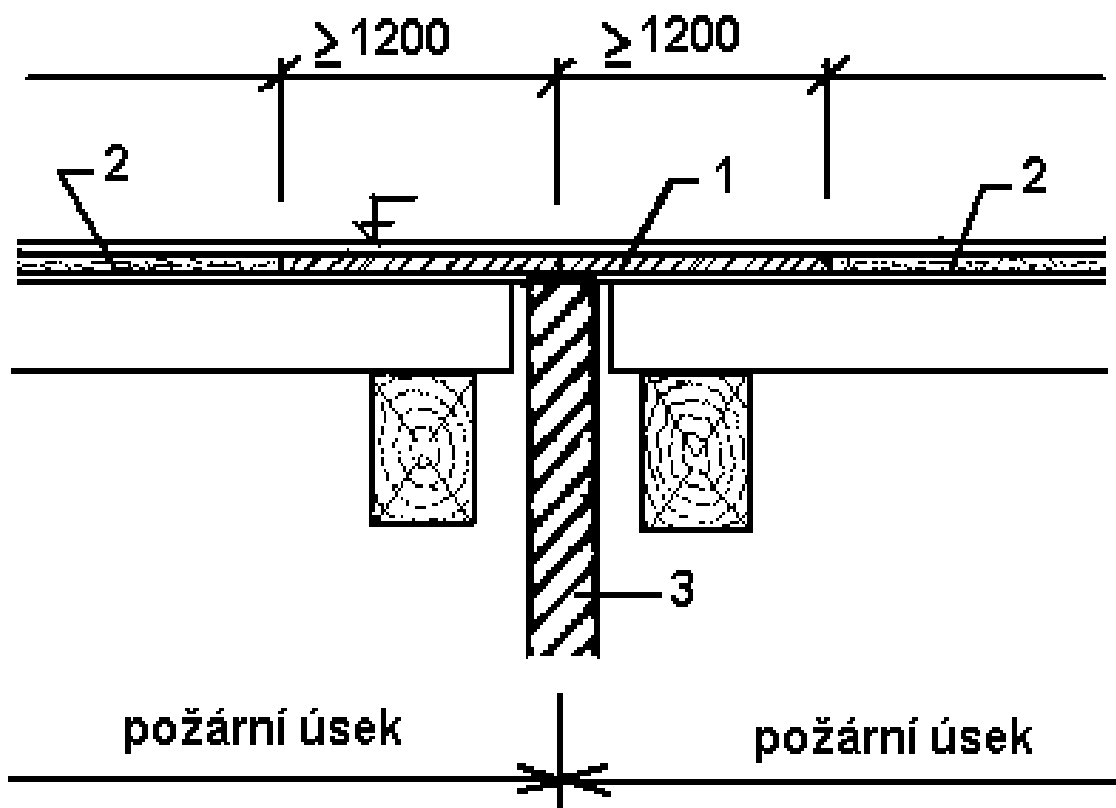
Velmi často u hotové stavby je pás zakryt krytinou a zespodu podhledem, takže nelze zkontrolovat, zda např. plechová krytina je uložena na bednění nebo na nehořlavých deskách např. z Cetrisu
