## ZÁVADY BYTOVÝCH OBJEKTŮ Z POŽÁRNÍHO HLEDISKA

Doc.ing.Václav Kupilík, CSc., Fakulta stavební ČVUT

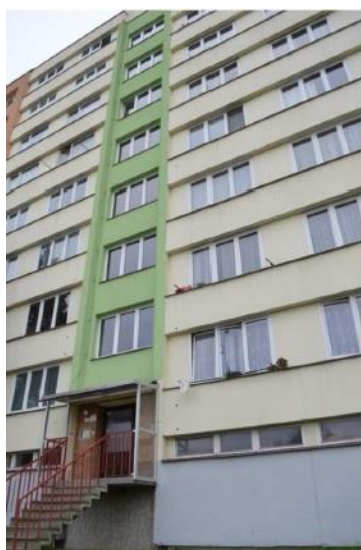
*Obr.1. Pohled na uliční fasádu se vstupem*

Jedná se o zakrytí vstupní části 9ti podlažního bytového domu stříškou z polymetylmetakrylátu (PMMA) neboli plexikla (obr.1), který může při požáru i odkapávat a tím znemožňovat únik osob z chráněné únikové cesty jediným východem na volné prostranství (obr.2).

Tento hořlavý materiál může být použit pouze u bytových objektů s požární výškou do 12 m. Ve stávajícím přístřešku byl použit ve formě desek Marcryl FS s třídou

Aby byl přístřešek vyhovující, musel by vykazovat třídu reakce na oheň A1 nebo A2. Stříšky podle ČSN 73 0810, změna Z1 z 5/2012 se navrhují minimálně o polovinu širší než jsou východové dveře a s délkou vyložení alespoň 1,5m od vnějšího povrchu konstrukce zateplení. Tomuto požadavku vyhovuje např. drátosklo, plech atd., jak je patrné na obr.3.

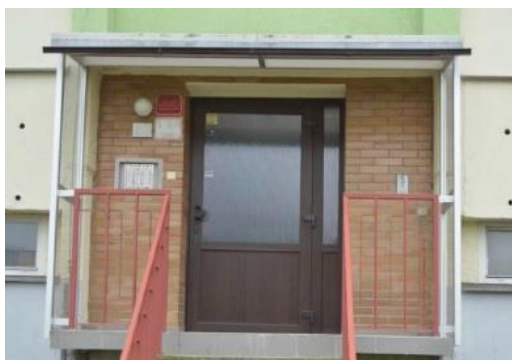
*Obr.2. Vstupní část z PMMA sestávající ze stříšky a bočních stěn*

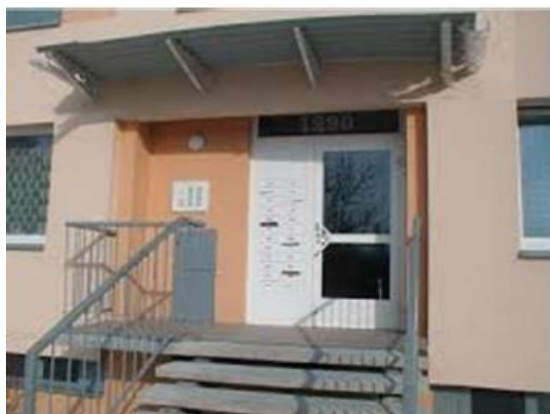
*Obr.3. Přístřešek nad vstupními dveřmi zakrytý tabulemi z plechu*

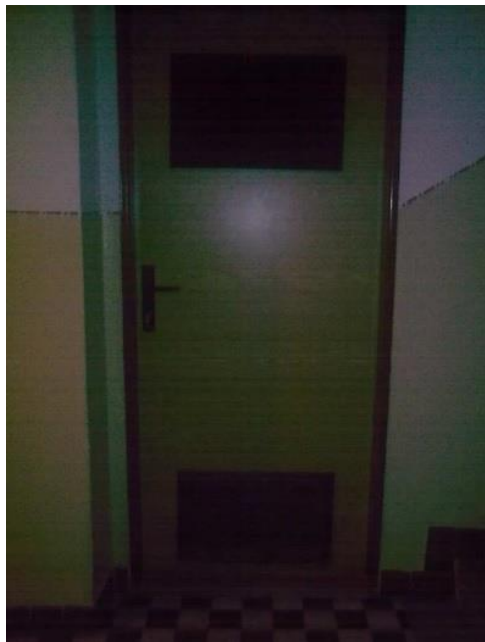
V tomto případě byla shledána závada na požárním uzávěru mezi chodbou, která je nechráněnou únikovou cestou a kotelnou. Podle ČSN 73 0802, čl.5.3.2 kotelny s výkonem jednoho kotle přes 70 kW nebo více kotlů s celkovým příkonem větším než 140 kWS musí

tvořit samostatný požární úsek. Dřívější kotelna měla kotle na tuhá paliva. S plynofikací města byl změněn i způsob vytápění v bytovém domě. V současné kotelně jsou umístěny kotle na zemní plyn pro vytápění jednotlivých bytů s příkonem 75 kW.

*Obr.4. Dveře do kotelny přístupné z chodby*

V kotelně tak byly instalovány kotle jako plynové spotřebiče kategorie B, kdy spalovací vzduch je odváděn z prostoru kotelny a spaliny jsou odváděny do venkovního prostoru komíny. Tím vznikly nové požadavky na přívod vzduchu do kotelny v rozporu s projektovou dokumentací. Potřebný přívod vzduchu do kotelny byl pak řešen neuzavíratelnými otvory z venkovního prostoru, které byly zakryty kovovou sítí v požárním uzávěru (obr.4). Touto úpravou se stal požární uzávěr nefunkčním. Jelikož stávající dveřní křídlo je opatřeno zpěňující páskou, lze oprávněně předpokládat, že dveřní křídlo je požárním uzávěrem.

Každý uzávěr je samostatnou požárně dělicí konstrukcí a nesmí být do něj prováděny další dodatečné zásahy. Jelikož oprava stávajícího požárního uzávěru není možná, musí být provedena jeho výměna za nový. Stávající neporušené ocelové zárubně mohou být ponechány.

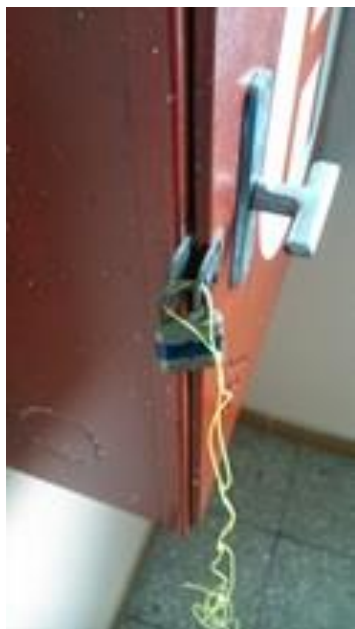
*Obr.5. Uzamčená dvířka k hydrantové skříni*

Nástěnné požární hydranty se nacházejí na každém druhém podlaží sedmipodlažního panelového objektu s necelými 50 bytovými jednotkami ve výšce cca 900 mm od podlahy k ose ventilu. U jednoho z požárních hydrantů bylo označení „nefunkční – nepoužívat“ a navíc byl opatřen zámkem (obr.5).

Místo toho je na každém podlaží jeden hasicí přístroj. Vzhledem k nefunkčnosti hydrantů, a i jejich osazení (vzdálenost osy výtokového ventilu od podlahy se pohybuje v rozmezí 1200 až 1500 mm) je vhodné stávající hydranty vyměnit a osadit v požadované výšce.

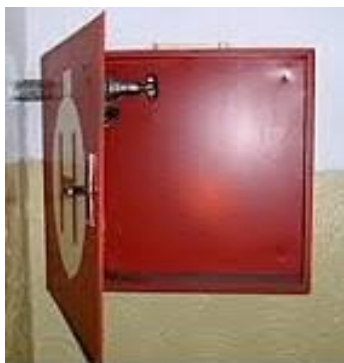
*Obr.6. Hydrantová skříň bez hadice a proudnice*

Po odemknutí zámku dvířek bylo prokázáno, že uvnitř hydrantové skříň je jen vzduchová dutina bez hadice a proudnice (obr.6).

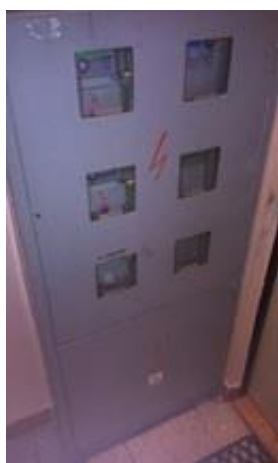
V každém podlaží schodišťového prostoru panelového sedmipodlažního objektu jsou osazeny elektrické rozvodné skříňe s prosklenými průzory (obr.7). Vzhledem k tomu, že je schodišťový prostor chráněnou únikovou cestou, je nutné zajistit dvířka do rozvodných skříní protipožární ochranou (např. protipožárními deskovými materiály na bázi minerální vlny nebo vermikulitu a speciálního anorganického pojiva, popř. vápenosilikátovými deskami).

*Obr.7. Pohled na elektrorozvodnou skříň*

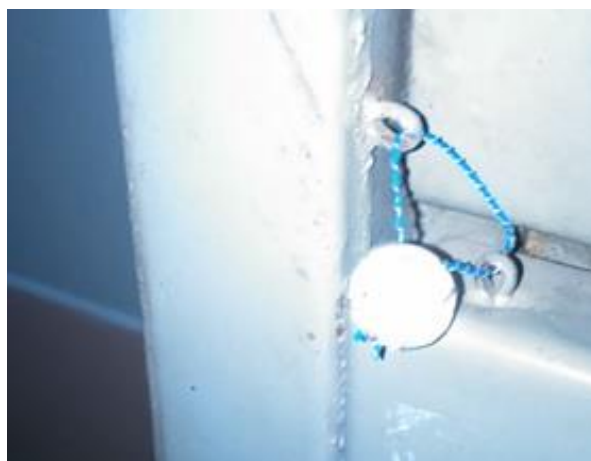
Při prohlídce objektu se zjistilo, že dvířka do elektroskříně jsou zaplombovaná (obr.8), ačkoliv uvnitř jsou osazeny elektroměry (obr.9) a jsou zhotoveny pouze z plechu bez jakékoliv protipožární ochrany.

*Obr.8. Zaplombovaná vstupní dvířka k elektrorozvodné skříni*

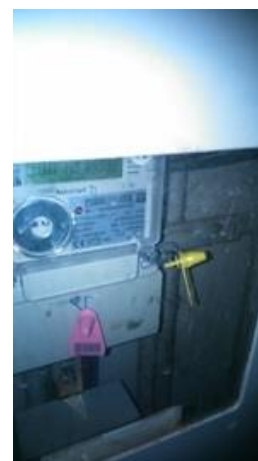
*Obr.9. Vnitřek elektrorozvodné skříně s měřiči s elektrické energie*

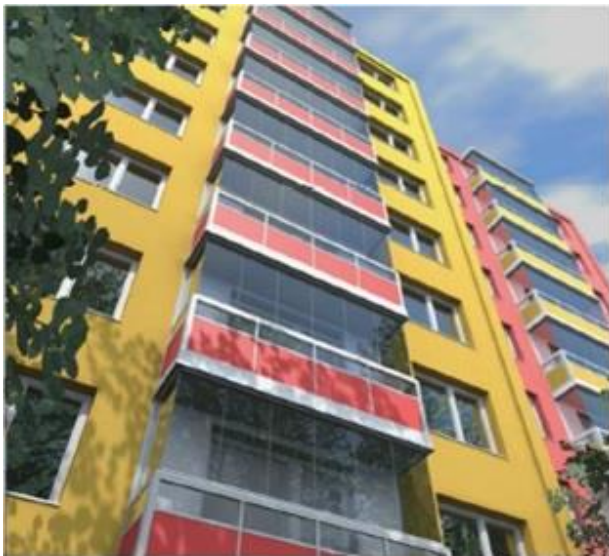
Dvanáctipodlažní bytový dům je na uliční fasádě členěn balkony, které byly uzavřeny polykarbonátovými deskami Marlon FSX (obr.10). Tyto polykarbonátové desky vykazují třídu reakce na oheň B. Polykarbonát (PC) s mnohem lepšími mechanickými vlastnostmi než polymethylmetakrylát je o 50% lehčí než sklo. Používá se buď jako plný, trapézový či komůrkový materiál s vysokou světelnou propustností, avšak z požárního hlediska je jeho aplikace omezená.

Podle ČSN 73 0810 č.5.4.10 balkony, lodžie a pavlače umístěné před nebo v rovině obvodových stěn objektů s požární výškou větší než 12,0 m musí mít výplně parapetů z výrobků třídy reakce na oheň A1, A2 nebo B. Pokud výška objektu přesahuje 30,0m jako v našem případě, musí být výplně z výrobků třídy reakce na oheň jen A1 nebo A2. To znamená, že provedené výplně z polykarbonátu nevyhovují současným požárními požadavkům.

*Obr.10. Dvanáctipodlažní výškový dům s balkony uzavřenými polykarbonátovými deskami Marlon FSX*

Stejné omezení polykarbonátu platí i pro objekty s požární výškou větší než 12 m, pokud jejich lodžie, pavlače či balkony budou zcela uzavírány (např. zasklením). Pro vyhovující zasklení musí být tedy použito buď protipožární lepené sklo nebo drátosklo.

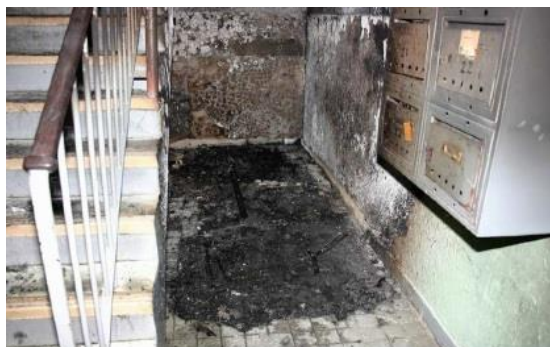
*Obr.11. Škody po požáru způsobené na chodbě chráněné únikové cesty po jeho likvidaci*

ČSN 73 0802 čl.5.3.3. k tomu dodává: V chráněných únikových cestách nesmí být žádné požární zatížení kromě konstrukcí oken, dveří (jsou-li třídy reakce na oheň B až D) a kromě požárního zatížení v prostorech sloužících dozoru nad provozem v objektu (vrátnice, recepce, sociální zařízení atd.). Umístění odložených skříní, židlí, botníků, kočárků atd. v případě požáru podporuje jeho šíření a může zkomplikovat i protipožární zásah, jak o tom svědčí i záběr po požáru odložených věcí na chodbě chráněné únikové cesty způsobený odhozeným nedopalkem z cigarety (obr.11).
